Geschäftsbereich Prävention

Grundschule Pattensen
Schulleitung
Marienstraße 2
30982 Pattensen

Besichtigungsbericht Grundschule Pattensen Mitte

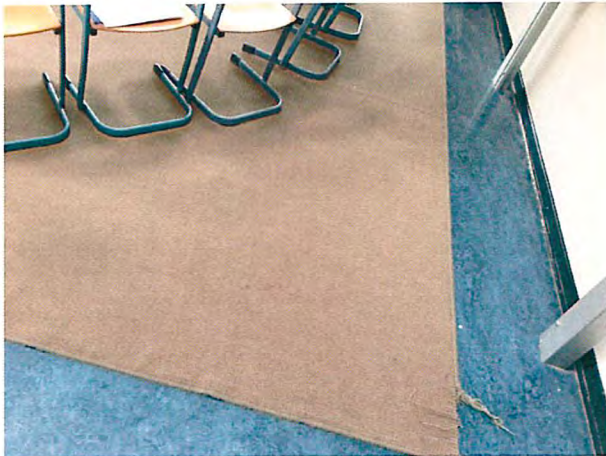
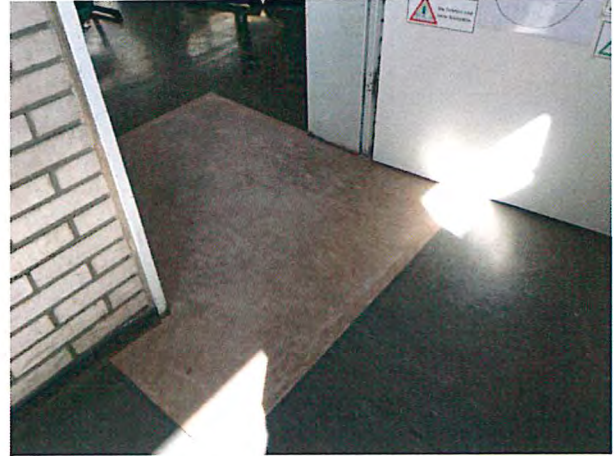
1. Böden und Treppen

Im gesamte Gebäude gibt es zahlreiche Sturz- und Stolperstellen durch geflickte Schadstellen im Bodenbelag, verlegte und ausgefranzte Teppiche („Musikraum-Aula“) und abgetreten Treppenstufen.

In Aufenthaltsbereichen von Schülerinnen und Schülern sind Stolperstellen und grundsätzlich auch Einzelstufen zu vermeiden. Stolperstellen werden vermieden, wenn z.B. Fußmatten und Abdeckungen bündig verlegt sind. Als Stolperstellen gelten im Allgemeinen Höhenunterschiede von mehr als 4 mm.

Treppen und Rampen müssen entsprechend der schulischen Nutzung sicher ausgeführt sein und gut erkennbar sein. Dies wird erreicht, wenn z.B. das Steigungsverhältnis mit dem Schrittmaß $2s + a = 59 \text{ cm bis } 65 \text{ cm}$ ($s = \text{Treppensteigung}$, $a = \text{Treppenauftritt}$) eingehalten ist (siehe DIN 18065), wobei die Steigung von Treppen nicht mehr als 17 cm und der Auftritt nicht weniger als 28 cm betragen darf.

Die Böden sind anzugleichen und die betroffenen Treppen sind entsprechend instand zu setzen. Für eine dauerhafte Lösung wäre eine übergreifende Sanierung erstrebenswert. Bei der Verwendung von Einzelunterlagen/Teppichen ist auf den einwandfreien Zustand zu achten und bei Schadstellen frühzeitig auszutauschen.

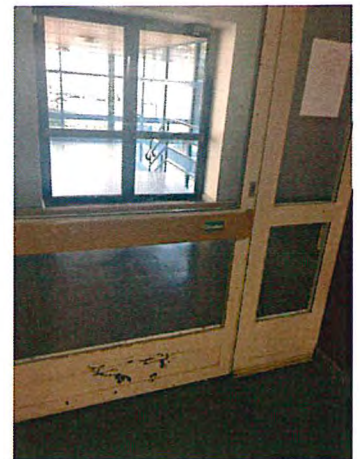
2. Verglasung

Im gesamten Gebäude gibt es Drahtglastüren, die bei Glasbruch zu erheblichen Verletzungen führen können.

In Aufenthaltsbereichen von Schülerinnen und Schülern müssen Verglasungen und sonstige lichtdurchlässige Flächen bis zu einer Höhe von 2,00 m ab Oberkante Standfläche aus bruchsicheren Werkstoffen bestehen oder ausreichend abgeschirmt sein.

Werkstoffe für Verglasungen und sonstige lichtdurchlässige Flächen gelten z.B. als bruchsicher, wenn bei Stoß- und Biegebeanspruchung (z.B. Abstützen aus dem Lauf heraus) keine scharfkantigen oder spitzen Teile herausfallen. Nicht abgeschirmte Verglasungen sind in Sicherheitsglas als Einscheiben-Sicherheitsglas (ESG) oder Verbund-Sicherheitsglas (VSG) auszuführen. Drahtglas reicht zur Erfüllung des Schutzzieles nicht aus.

Die Türen sind entsprechend zu sichern oder auszutauschen.

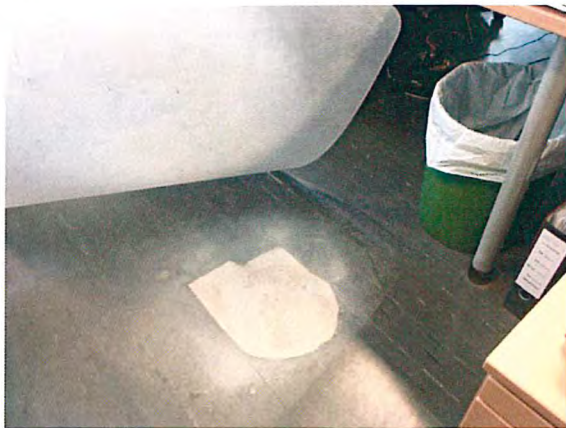
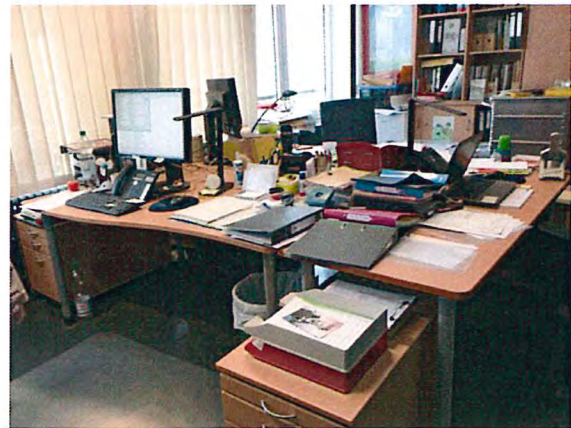
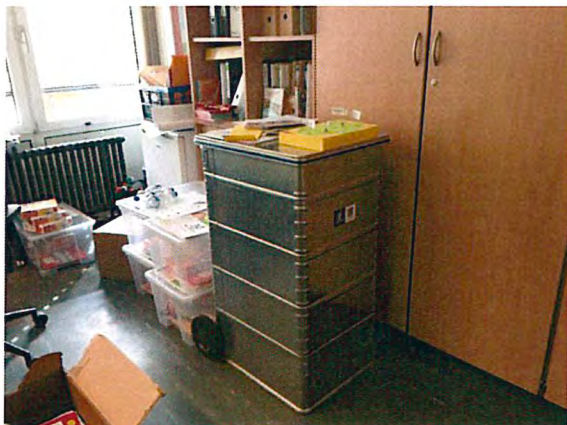
4. Sekretariat

In der Räumlichkeit sind drei (Bildschirm-)Arbeitsplätze eingerichtet – Sekretariat, Koordinierung Ganztage und Stellv. Schulleiterin. Keiner der vorgefundenen Arbeitsplätze erfüllt die Anforderung an die Arbeitsstättenverordnung: Die Bildschirmarbeitsplätze sind nicht ergonomisch gestaltet, der Fußboden hat Schadstellen, auf Grund fehlender Lagermöglichkeiten stehen u.a. Datenschutztonne und Lehrmaterialien im Arbeitsbereich. Es besteht eine erhöhte Sturz- und Stolpergefahr.

Der Fußboden ist instand zu setzen. Die Bildschirmarbeitsplätze sind nach den Grundsätzen der Ergonomie einzurichten, idealerweise inkl. Unterweisung der Beschäftigten. Es ist dringend notwendig zusätzliche Lagerflächen auch unter Beachtung des Daten- und Personenschutzes zur Verfügung zu stellen.

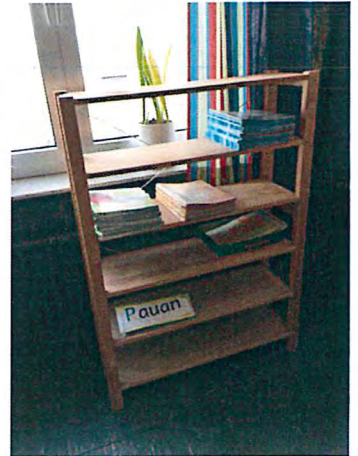
5.1 Regale

Die Regale in den Unterrichtsräumen waren zum größten Teil nicht gesichert, dadurch besteht eine erhöhte Unfallgefahr bei falscher Lastverteilung und Umkippen.

Einrichtungsgegenstände sind so aufzustellen und bewegliche Teile von Einrichtungsgegenständen sind so zu gestalten, dass bei bestimmungsgemäßem Gebrauch keine Gefährdungen für Schülerinnen und Schüler entstehen.

Die Regale sind zu sichern oder zu entfernen (insbesondere im Bereich der Fenster).

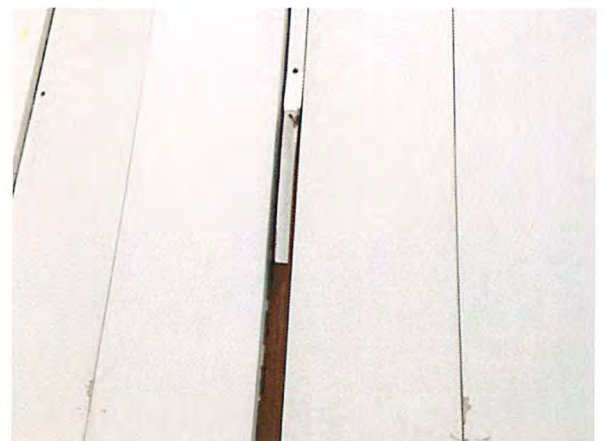
6. Trennwand Musikraum – Aula

Die Trennwand weist erhebliche Schäden auf und lässt sich nur schwer bedienen, dies stellt eine erhöhte Verletzungsgefahr dar.

Oberflächen von Wänden und Stützen sollen bis zu einer Höhe von 2,00 m ab Oberkante Standfläche so beschaffen sein, dass Verletzungsgefahren durch unbeabsichtigtes Berühren verhindert werden. Können Verletzungsgefahren durch unbeabsichtigte Berührungen nicht vermieden werden, muss die verbleibende Gefährdung möglichst gering gehalten werden.

Die Trennwand ist instand zu setzen oder gegen unbeabsichtigtes Berühren zu sichern.

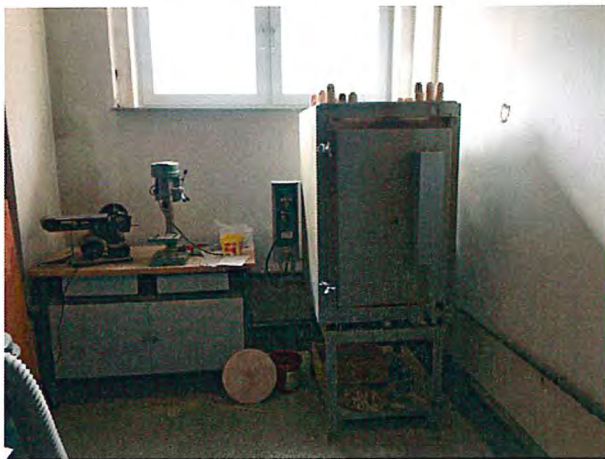
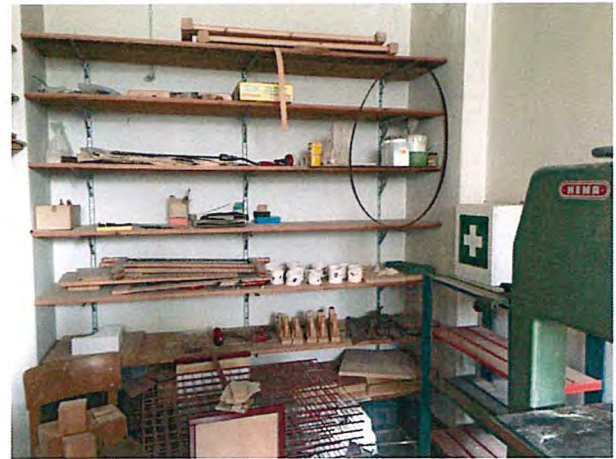
7.1 Brennofen

Im anliegenden Maschinenraum zum Werkraum wird ein Brennofen betrieben, der nicht an einer Entlüftung angeschlossen ist. Am Tag der Besichtigung war der Raum schon sehr aufgeheizt, so dass ein sofortiges Nutzungsverbot ausgesprochen wurde. Auf Grund der Nähe zum Werkraum und der geringe Raumfläche/-volumen besteht eine erhöhte Brandgefahr und Austritt von Gefahrstoffen.

Für Brennöfen, die in Aufenthaltsbereichen von Schülerinnen und Schülern stehen, sind geeignete Maßnahmen gegen die Abgabe von Gefahrstoffen in die Raumluft zu treffen. Dies ist erfüllt, wenn z.B. eine Entlüftung ins Freie vorgesehen ist.

Bis auf weiteres ist der Brennofen nicht mehr zu nutzen. Eine Entlüftung ins Freie ist vorzunehmen.

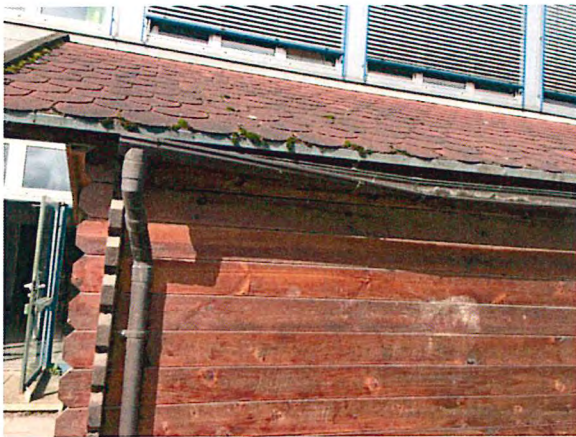
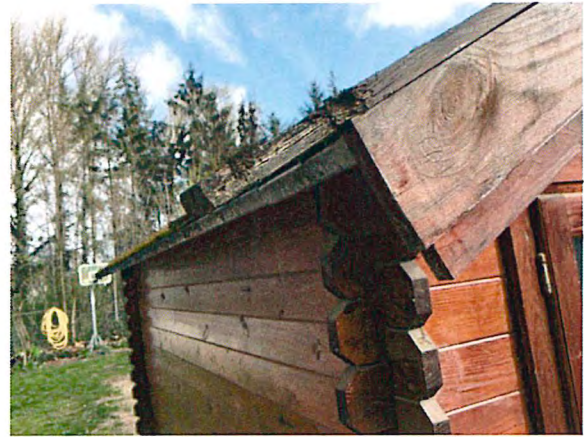
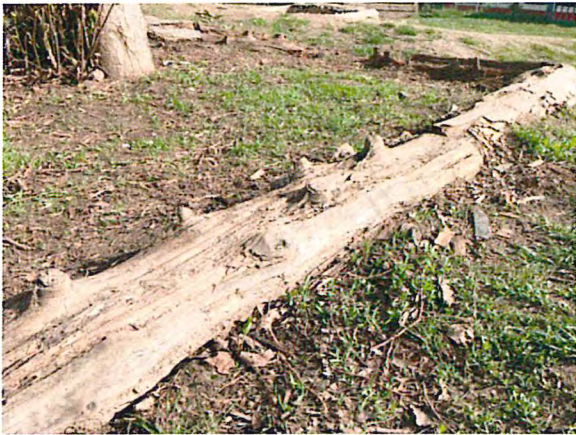
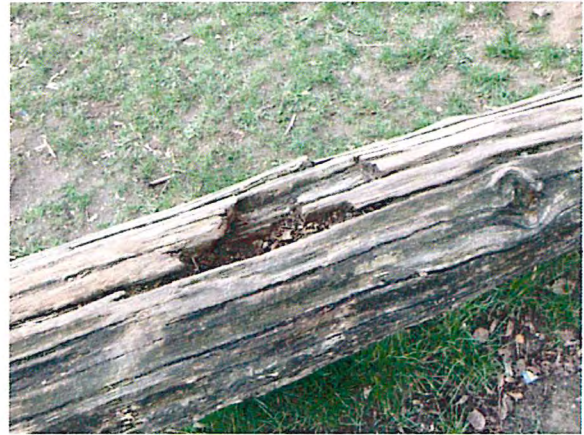
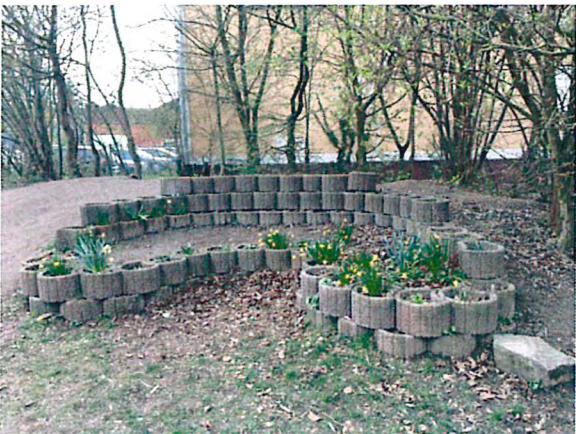
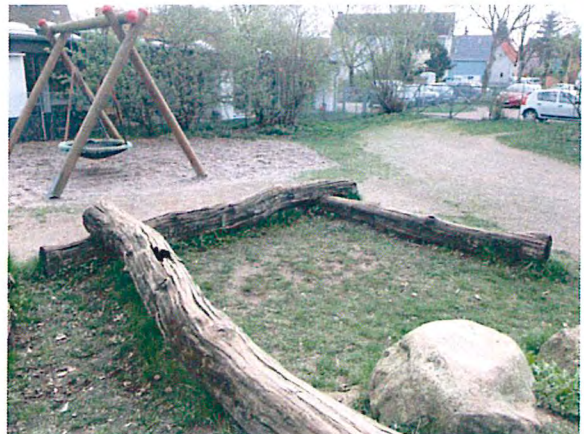
8. Außenanlage

Die Ausstattungen und Spielgeräte im Bereich des „Wiesenschulhofes“ weisen offensichtliche Schäden z.B. an der Hütte auf und die als Spielgeräte genutzten Baumstämme (verwittert/gesplittert) auf.

Spielplatzgeräte müssen sicher gestaltet und aufgestellt sein. Das gilt auch für Kunstobjekte in Aufenthaltsbereichen, die zum Klettern und Spielen genutzt werden können. Spielplatzgeräte sind sicher gestaltet und aufgestellt, wenn sie den Sicherheitsanforderungen nach DIN EN 1176-1 bis DIN EN 1176-7 entsprechen.

Die Spielgeräte sind zu prüfen. Die Schäden an der Hütte und an den Spielgeräten sind zu beseitigen.

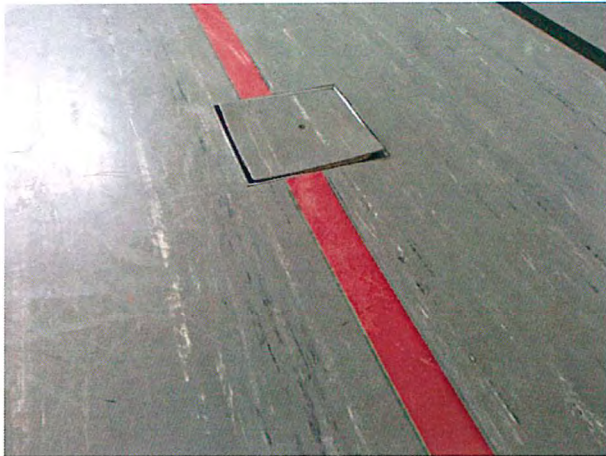
9.1 Hallenboden

Die Abdeckungen für die Bodeneinlässe schließt nicht bündig. Fußleisten sind defekt und unterbrochen.

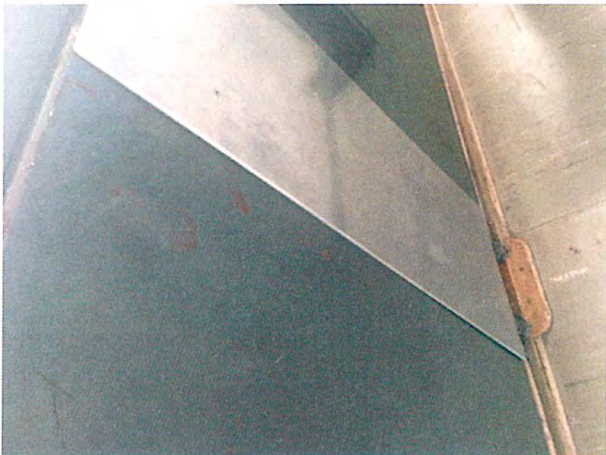
9.2 Wände

Die Wände sind nicht bündig ausgestaltet.

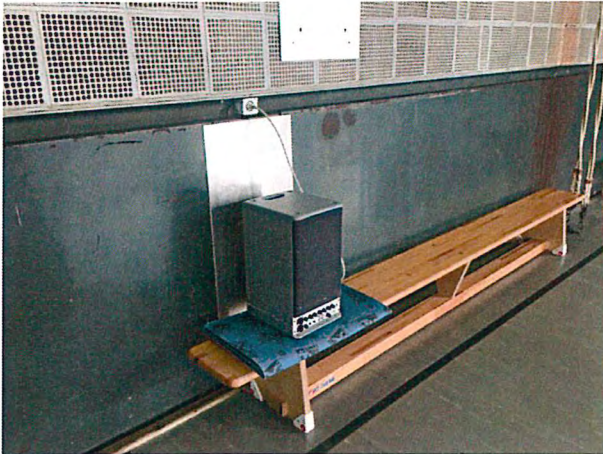
9.3 Ungesicherte Musikanlage

Die Musikanlage ist nicht gegen Anstoß und Herunterfallen gesichert. Eine Sicherung der Elektroleitung fehlt.

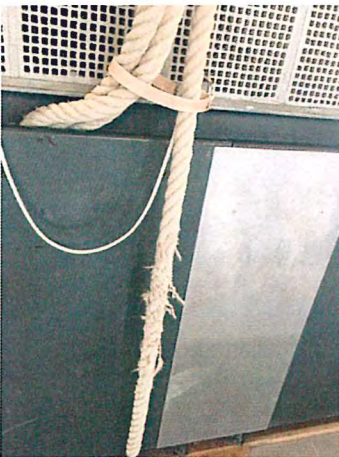
9.4 Taue

Ein Tau ist offensichtlich beschädigt und muss der Nutzung entzogen werden.

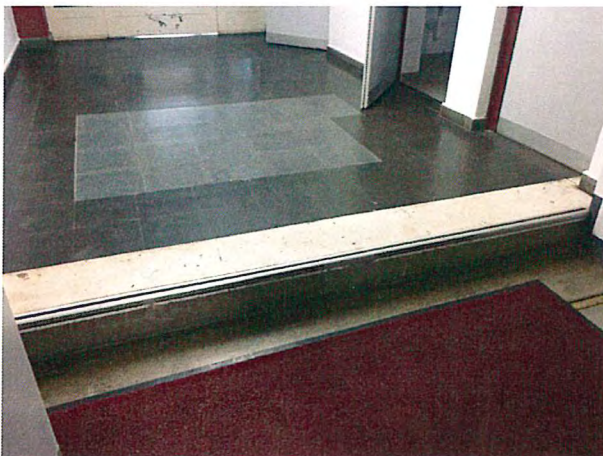
9.5 Stufen

Einzelstufen sind zu vermeiden.

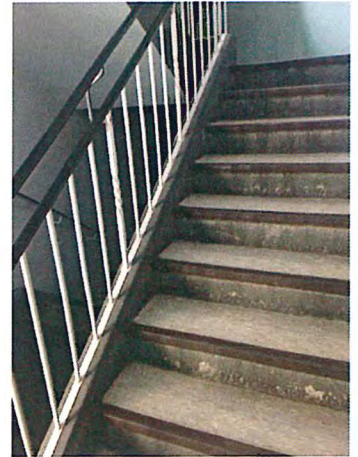
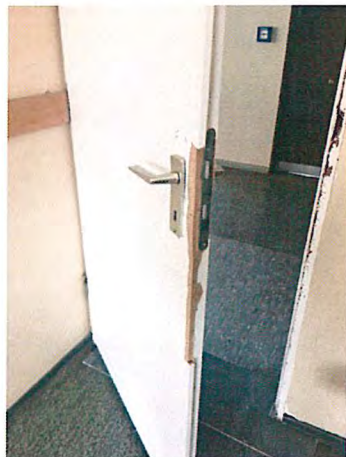
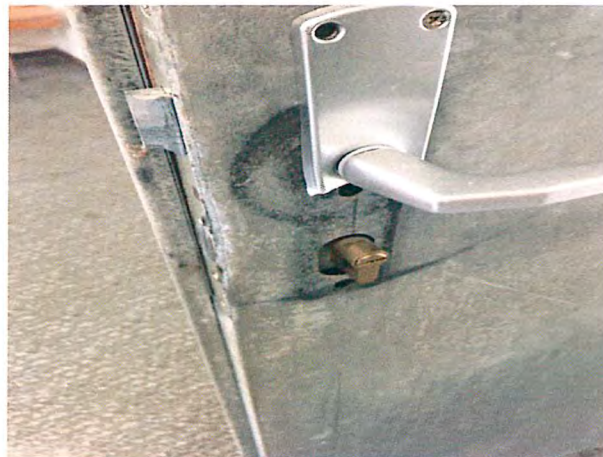
10.2 Türen

Die Türen zum Umkleide- und Duschbereich sind stark beschädigt, es besteht eine erhöhte Unfall- und Verletzungsgefahr.

Griffe, Hebel und Schlösser müssen so beschaffen und angeordnet sein, dass durch bestimmungsgemäßen Gebrauch Gefährdungen für Schülerinnen und Schüler vermieden werden.

Die Türen und Beschläge sind instand zu setzen.

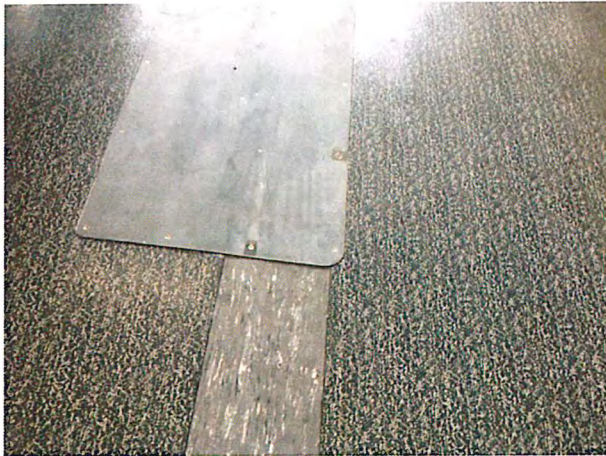
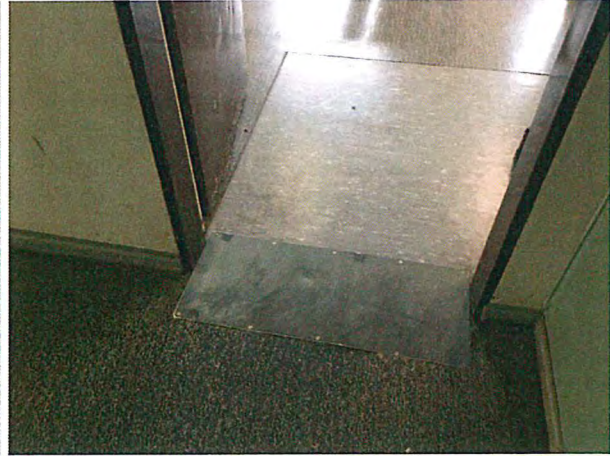
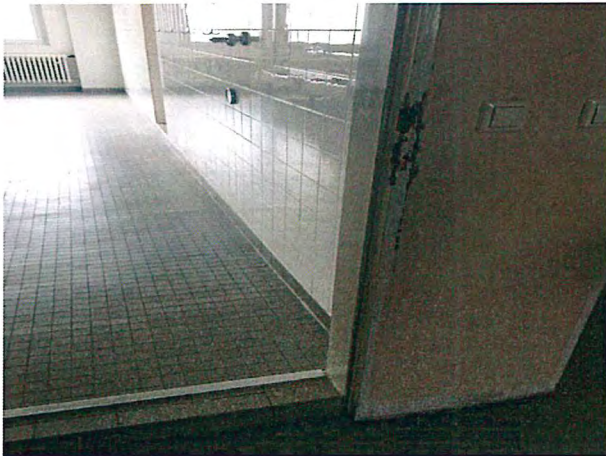
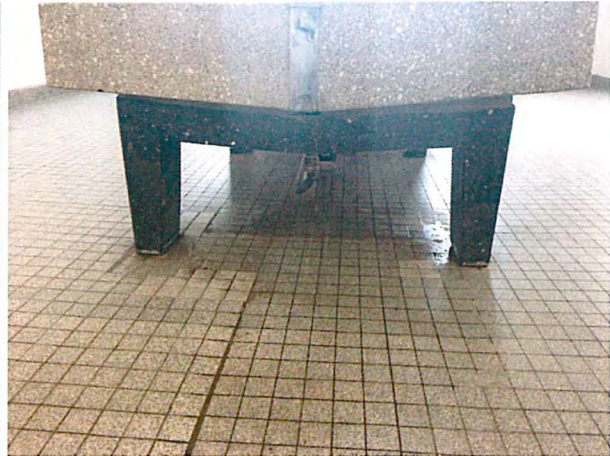
10.3 Fußboden

Im gesamten Bereich der Umkleiden/Duschen gibt es zahlreiche Sturz- und Stolperstellen durch geflickte Schadstellen im Bodenbelag.

In Aufenthaltsbereichen von Schülerinnen und Schülern sind Stolperstellen und grundsätzlich auch Einzelstufen zu vermeiden. Als Stolperstellen gelten im Allgemeinen Höhenunterschiede von mehr als 4 mm.

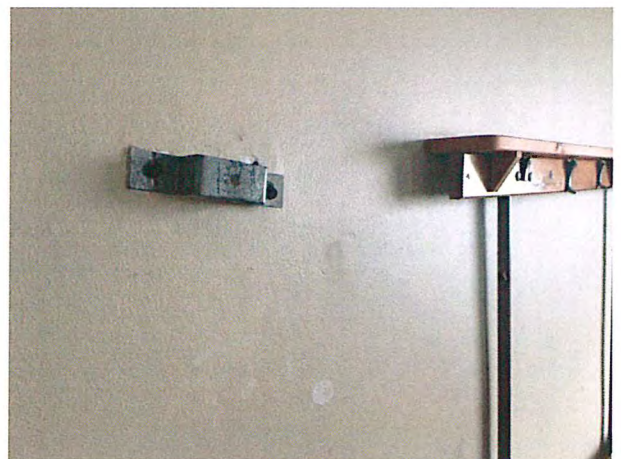
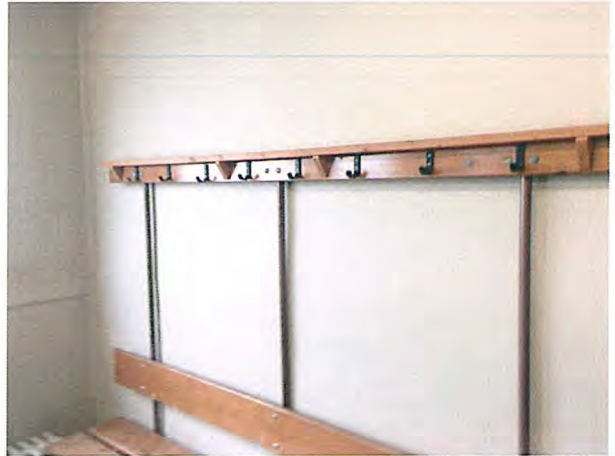
10.4 Kleiderablage

Die Kleiderablagen in den Umkleieräumen sind nicht ausreichend befestigt, teilweise stehen die Wandbefestigungen hervor, die Kleiderhaken sind nicht abgeschirmt. Es besteht eine erhöhte Verletzungsgefahr.

Kanten, Ecken und Haken von Einrichtungsgegenständen in Aufenthaltsbereichen sind bis zu einer Höhe von 2,00 m ab Oberkante Standfläche so auszubilden oder zu sichern, dass Verletzungsgefahren für Schülerinnen und Schüler vermieden werden. Verletzungsgefahren werden vermieden, wenn Kanten, Ecken und Haken von festen und beweglichen Einrichtungsgegenständen entweder gerundet (Radius ≥ 2 mm) oder entsprechend gefast sind. Garderobenhaken sind gerundet auszuführen oder abzuschirmen.

Die Kleideranlagen sind fest zu montieren, Kleiderhaken abschirmen und alle hervorstehenden Elemente an den Wänden zu entfernen.

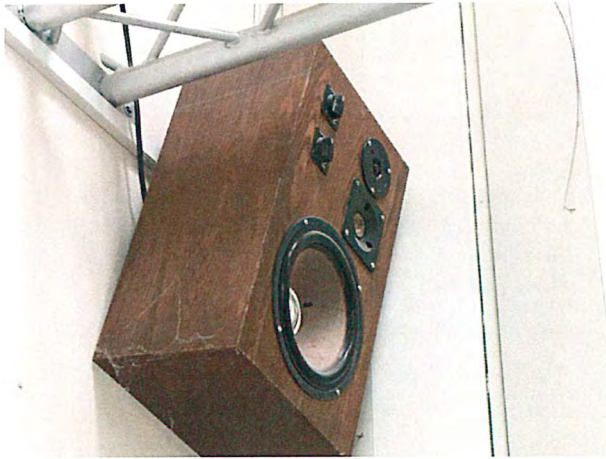
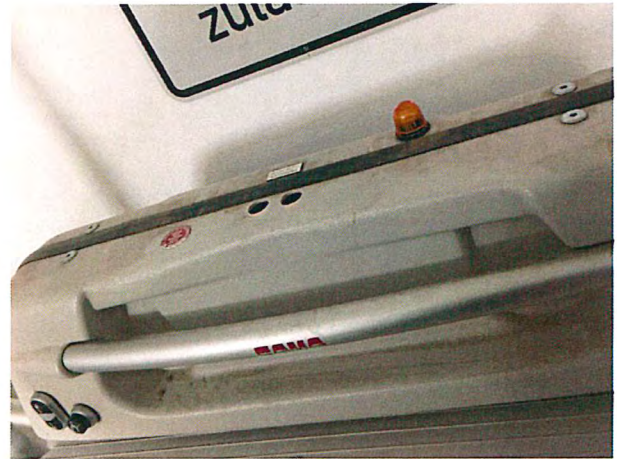
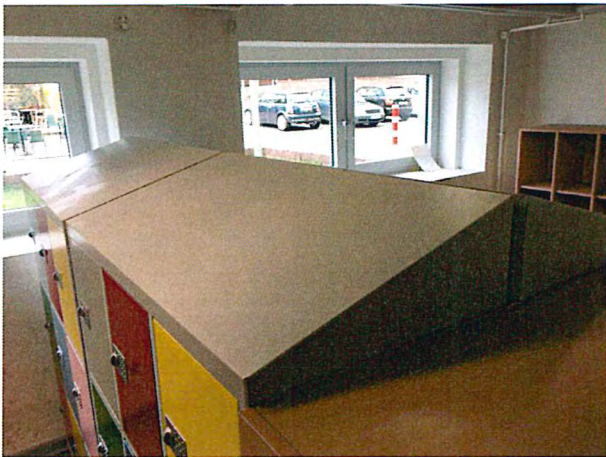
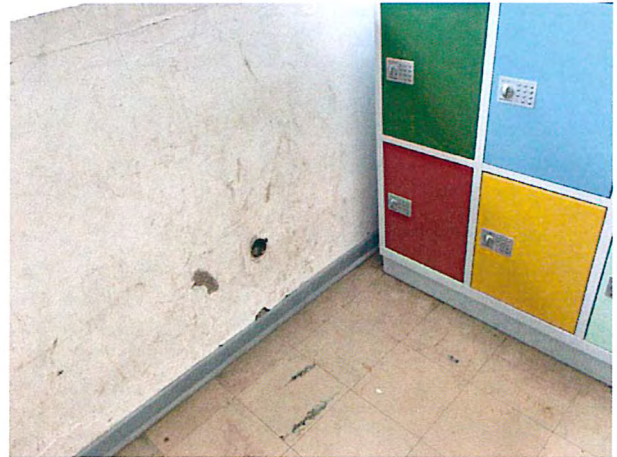
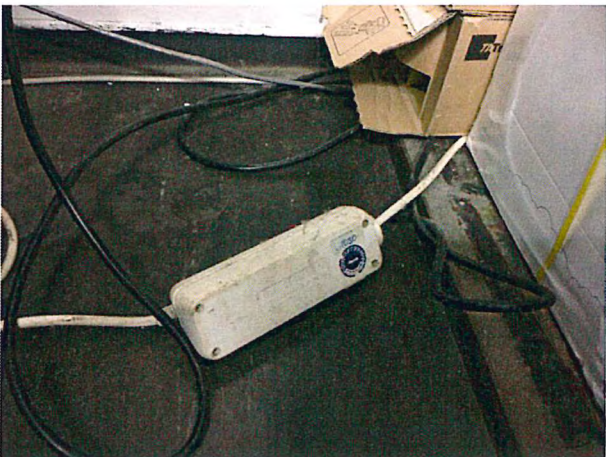
12. Grundreinigung

Am Tag der Besichtigung macht die Schule einen stark verschmutzten Eindruck. Viele Oberflächen, Böden und Einrichtungsgegenstände waren mit Staub, Spinnweben etc. überzogen. Die Vorhänge im Musikraum / Aula waren mit Staub überzogen, was zusätzlich noch zu einer Brandgefährdung führen kann.

Es wird dringend empfohlen sich gemeinsam mit dem Reinigungsdienst über die notwendigen Reinigungszyklen und –aufträge zu verständigen. Es ist wenig wertschätzend und förderlich für Schülerinnen und Schüler sowie die Beschäftigten unter solchen Rahmenbedingungen am Unterricht teilzunehmen bzw. zu führen.
